Der Aufbau einer Schüttoff F350

Nachdem ich schon mehrere Motorräder aufgebaut hatte, wagte ich mich an eine Schüttoff F350. Diese Maschine hatte ich über das Internet erstanden. Ein aus Einzelteilen zusammengestückeltes Konvolut.

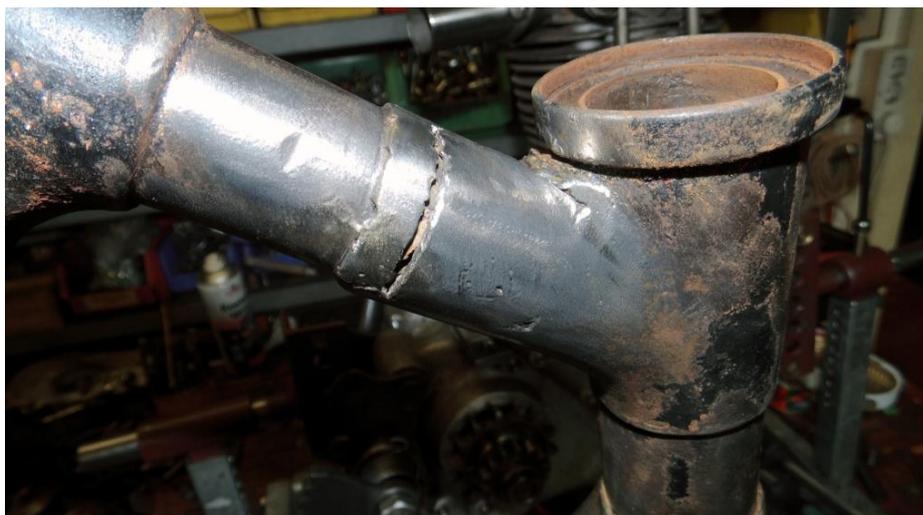
Leider hatte ich die Warnungen, eine Maschine demontiert in Einzelteilen zu erwerben, in den Wind geschlagen. So kam nun, was kommen musste. Nachdem ich die Achsen und Aufhängebolzen für den Motor und die Gelenkbolzen für die Gabel angefertigt hatte, konnte der erste Zusammenbau erfolgen. Als ich dann mein Werk bei einer Flasche Bier so betrachtete, stellte ich erschreckt fest, die Vordergabel steht schief, der Steuerkopf am Rahmen war verzogen. Also alles demontieren, den Rahmen auf die Richtplatte gespannt und versucht von Hand zu drücken. Mit einem Rundstahl, welcher durch den Steuerkopf gesteckt wurde, versuchte ich, ob sich der Steuerkopf im kalten Zustand drücken lässt. Die Überraschung war groß, als dieser auseinander brach und vergangener Pfusch zum Vorschein kam.

Bloß gut, dass der Steuerkopf schief stand und somit der Pfusch an das Tageslicht kam. Nicht auszudenken, dies wäre bei einer rasanten Kurvenfahrt passiert!!!

Ein Auslöten des Steuerkopfes misslang, da er verschweißt und verlötet war. Somit wurden die Rahmenrohre durchgesägt und der Steuerkopf neu angefertigt. Aus den Rahmenteilern wurden die restlichen Teile der Rohre ausgeschlagen.

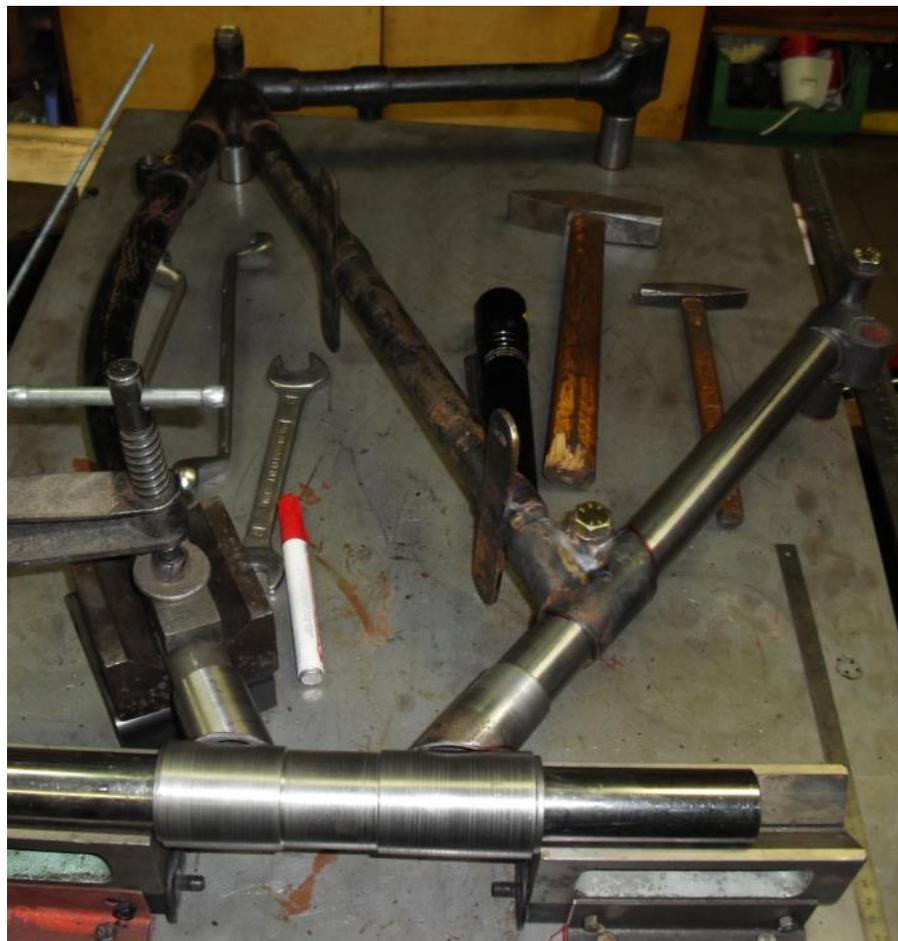
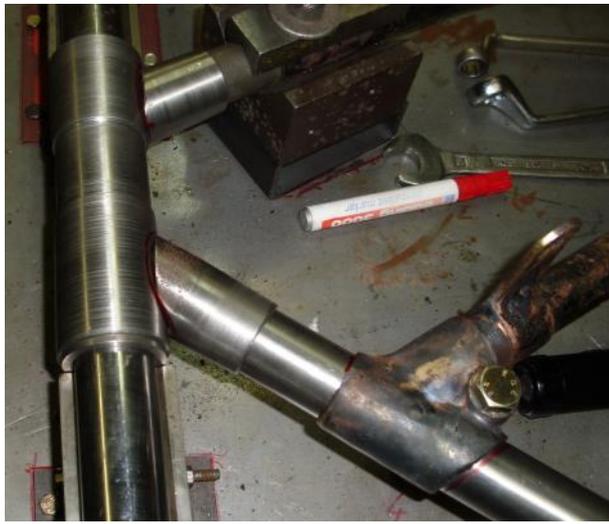
Vor dem Auftrennen des Rahmens wurde natürlich eine Aufnahmevorrichtung für den Rahmen angefertigt. Nachdem die Einzelteile soweit fertig waren, konnte der Rahmen erstmals in der Vorrichtung zusammengesteckt werden.

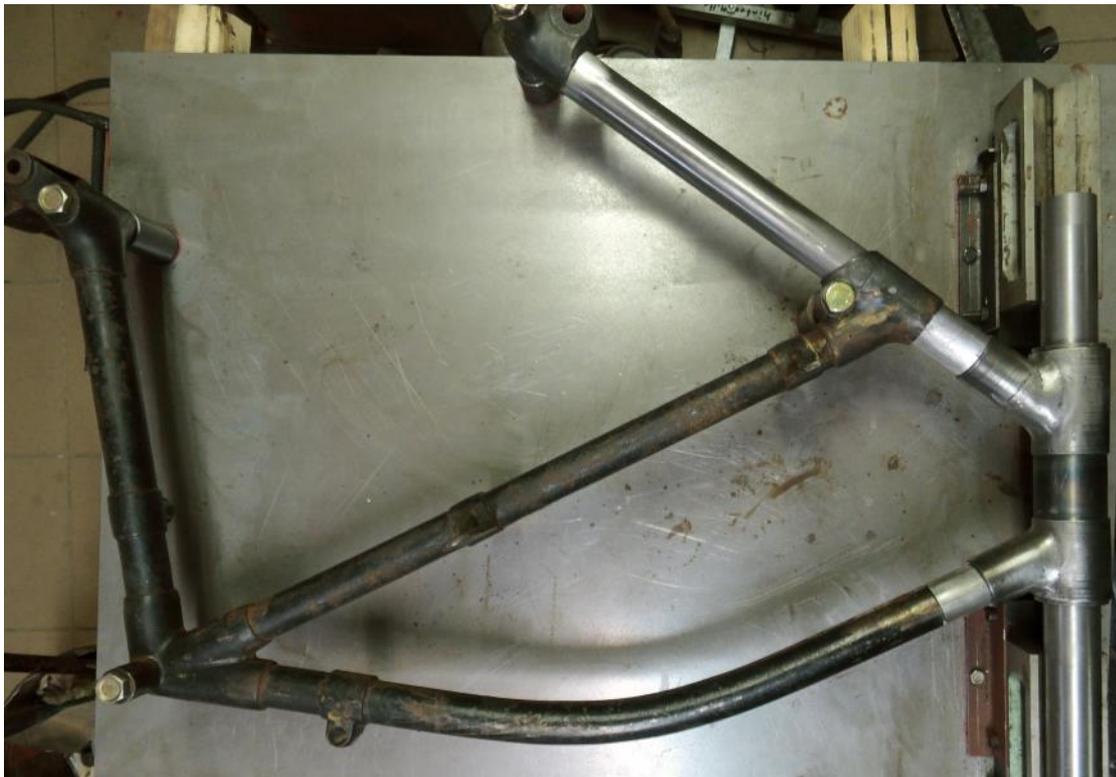
Nun konnte der Steuerkopf geheftet, geschweißt und verschliffen werden.

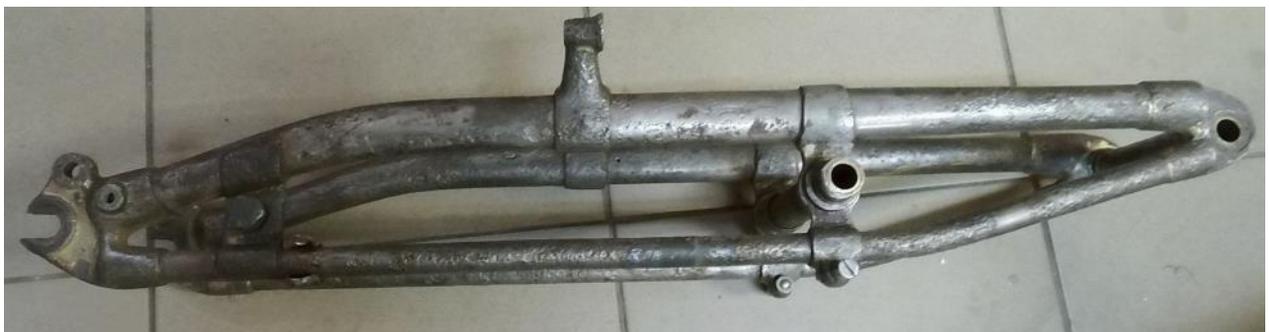
Die vorderen Rohre waren sehr rostnarbig und ich hatte kein Vertrauen in die Wandstärke, obwohl mir die Ultraschallprüfung eine Wandstärke von 2 mm bestätigte.

Die Querrohre in der Gabel, waren sehr stark eingelaufen und die Gewinde nicht zu gebrauchen. Am Gabelkopf des Steuerrohres waren die Aufnahmen für die Federn abgesägt worden. Als erstes musste also wieder eine Vorrichtung für die Gabel angefertigt werden. Die Querrohre und vorderen Rahmenrohre wurden ausgesägt, ausgebohrt und anschließend wieder eingelötet. Auch die Laschen für die Federaufnahmen wurden angeschweißt.

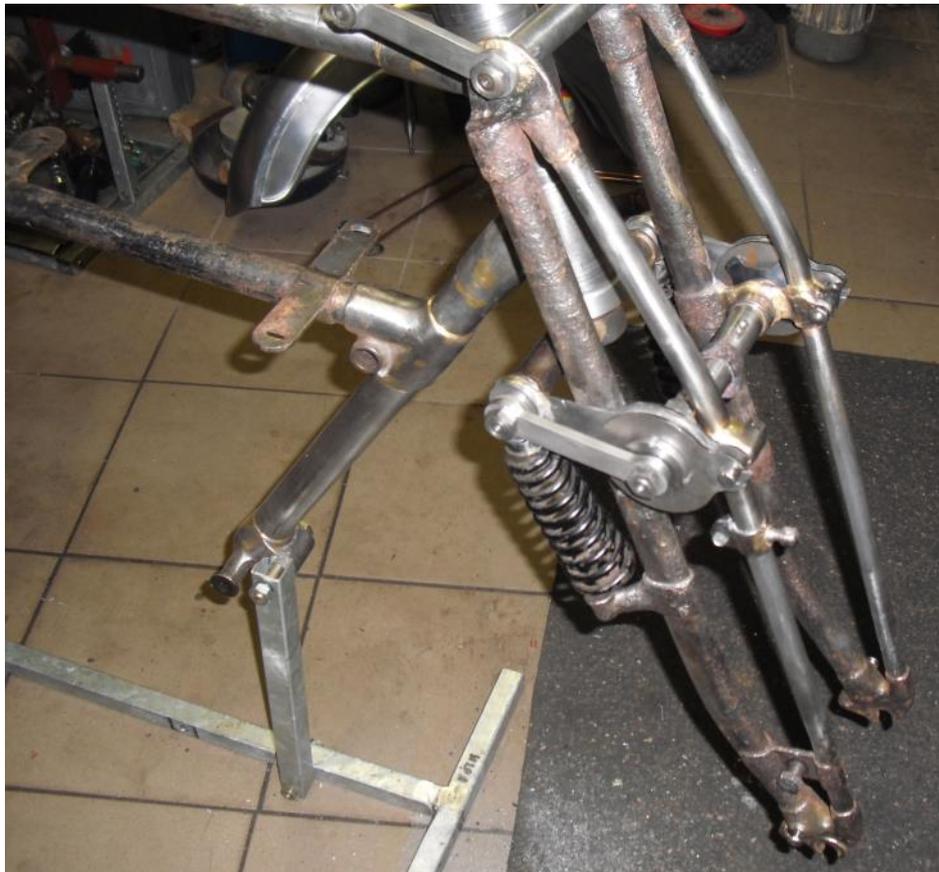
Bei der Anfertigung des Steuerkopfes wurde natürlich die Lagerung gleich auf Kegelrollenlager umgestellt.

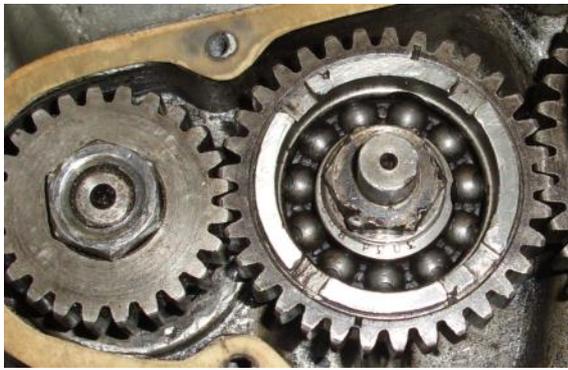
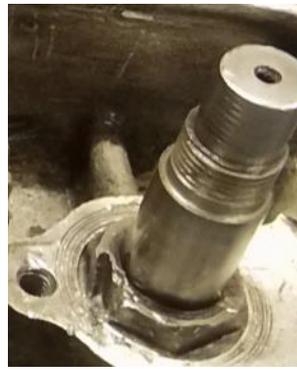
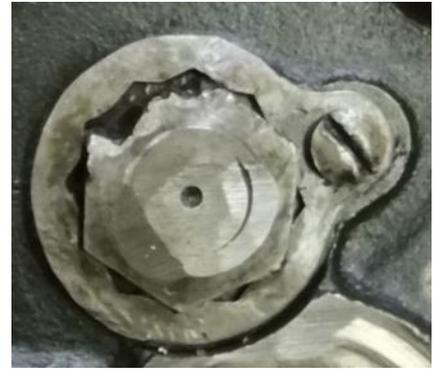
Der Motor wurde völlig zerlegt. Das Innenleben des Motors war komplett und in einem recht guten Zustand. Die Kurbelwelle wurde zum Überholen gegeben ebenso der Zylinderkopf, der Zylinder ausgeschliffen und ein neuer Kolben angefertigt. In der Zwischenzeit, als die Teile zur Überholung waren, wurde das Motorgehäuse gereinigt und gestrahlt. Verschiedene Teile des Motors mussten neu angefertigt werden. Ich hatte manchmal den Eindruck, früher gab es keine Schraubenschlüssel, da fast alle größeren Muttern mit Hammer und Meißel angezogen bzw. gelöst wurden.

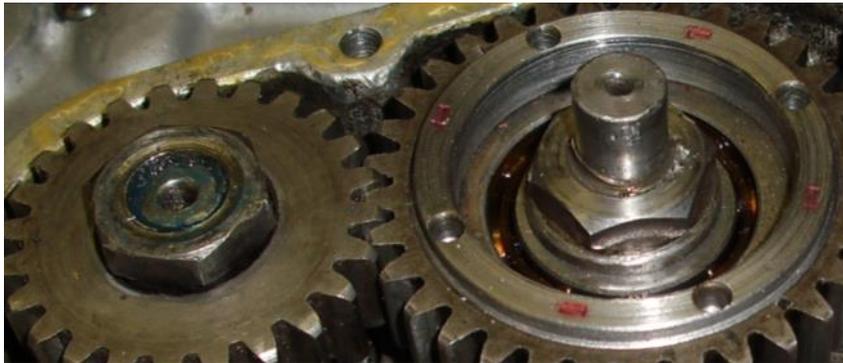
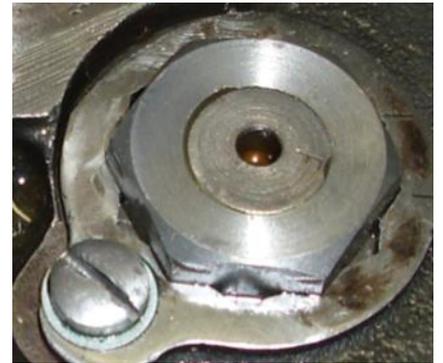
Einige Muttern alt und neu

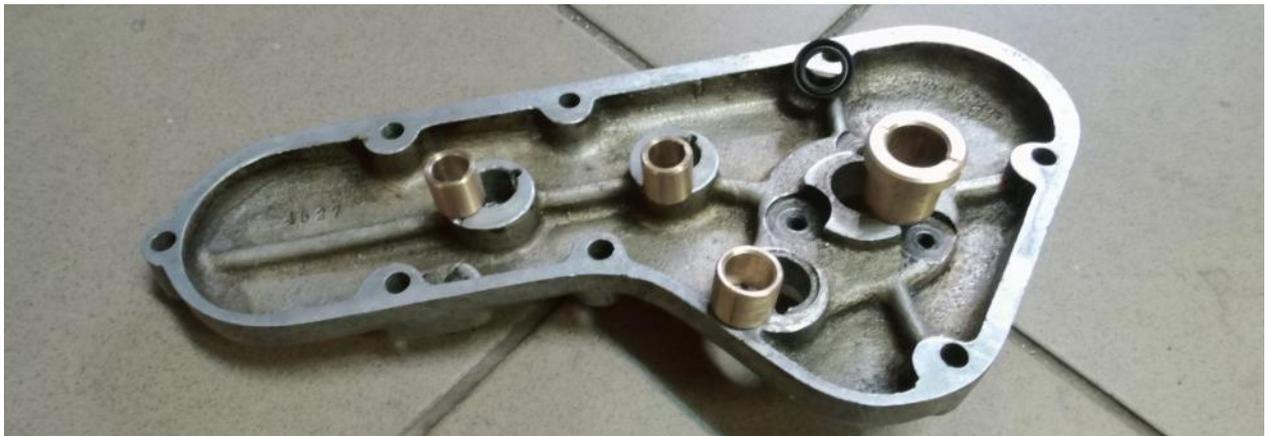
Auch die Kupplung erhielt neue Lamellen und Federn. Es wurden auch alle Schrauben und Muttern am Motor neu angefertigt. Alle Lager, auch die Gleitlager, wurden ausgetauscht.

Die Lamellen und Federn der Kupplung wurden durch Nachfertigungen ausgetauscht. Unter anderem wurden folgende Teile neu angefertigt: Das Antriebsritzel

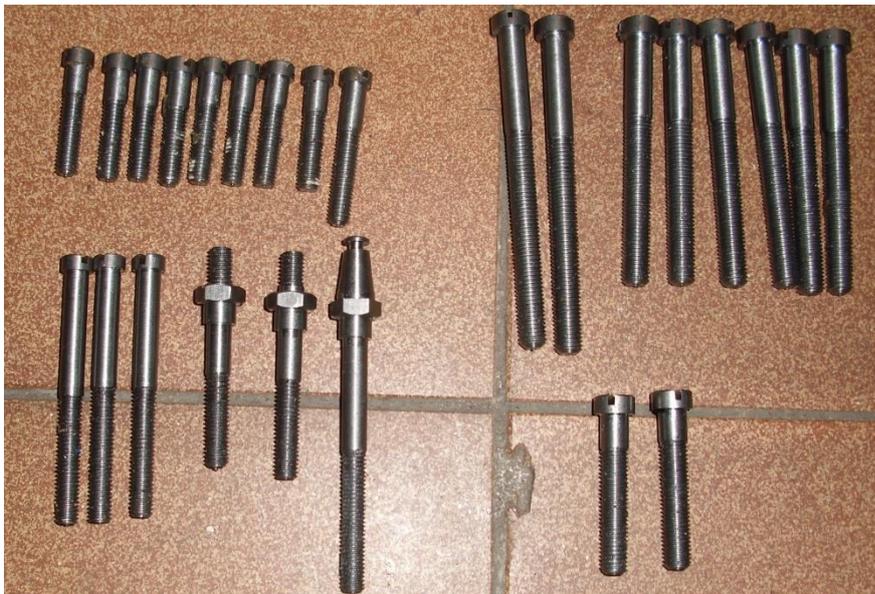
Die Motorgehäuseschrauben

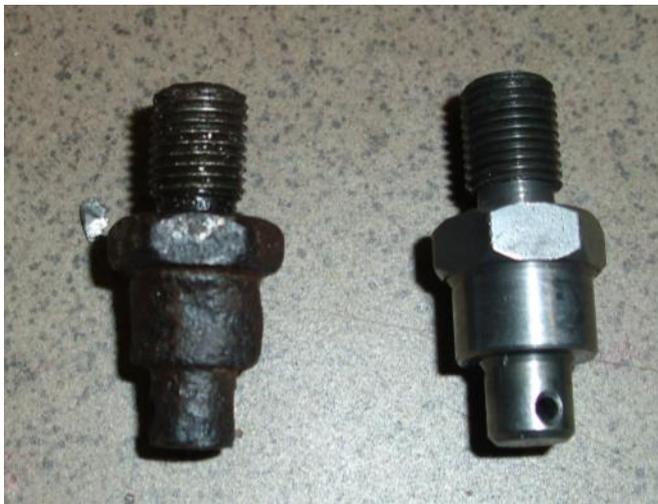
Der Gelenkbolzen zur Schaltstange

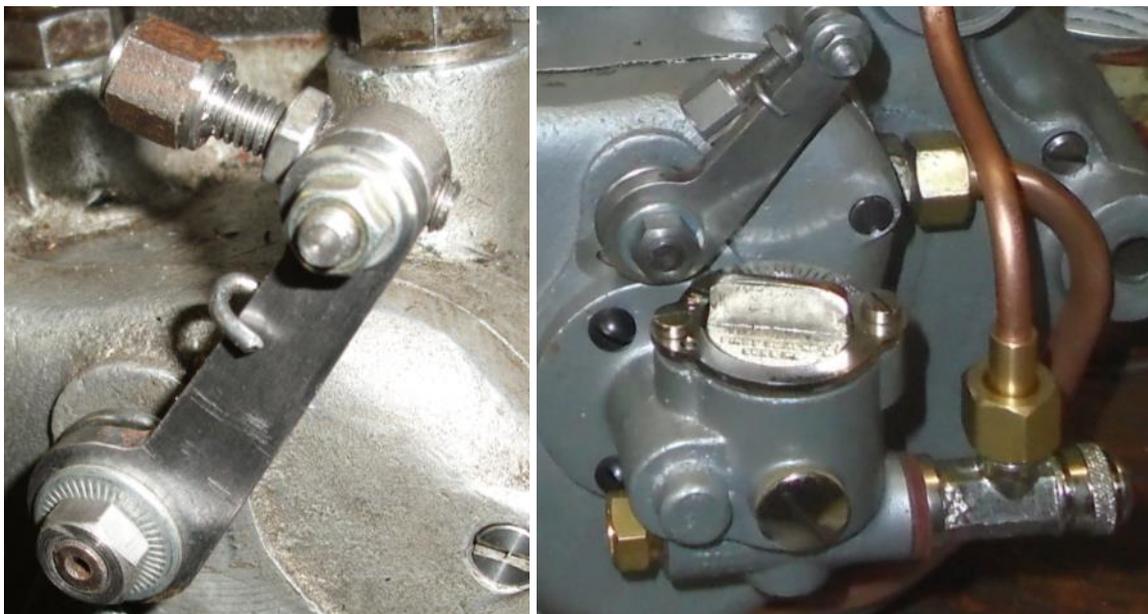
Der Dekompressionshebel

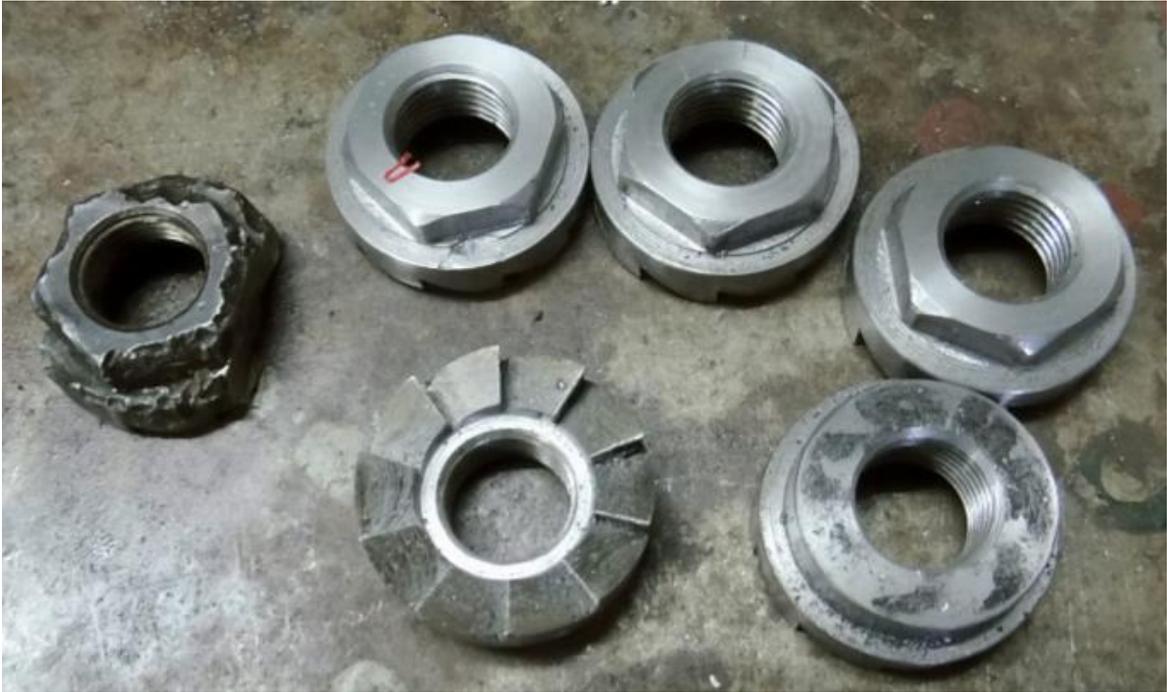
Die Mutter zum Antretzahnrad

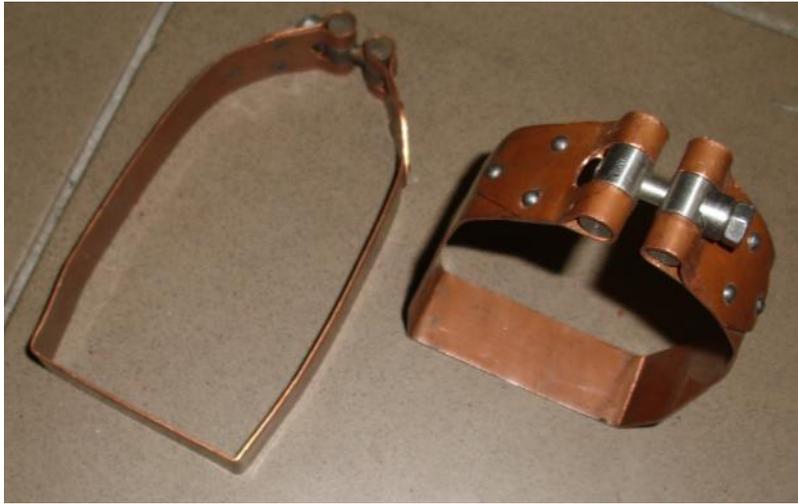
Das Spannband zur Zündlichtmaschine

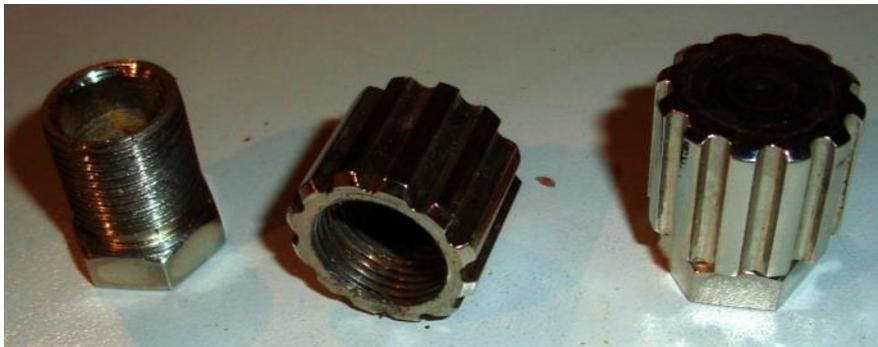
Die Fettbüchsen zu den Steuerhebeln

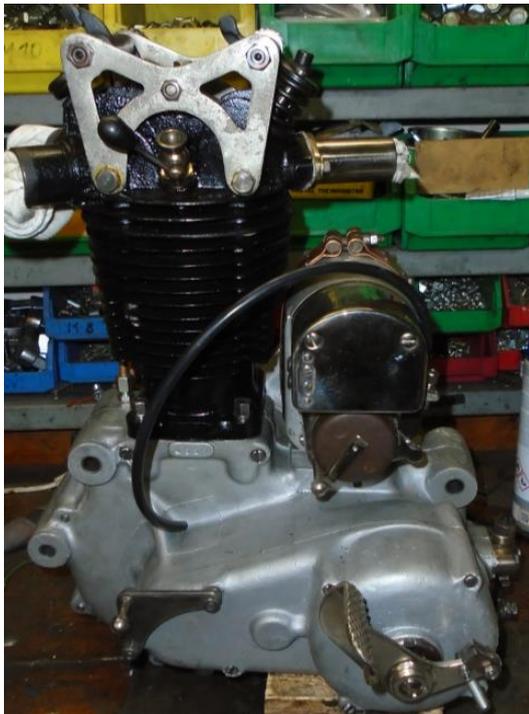
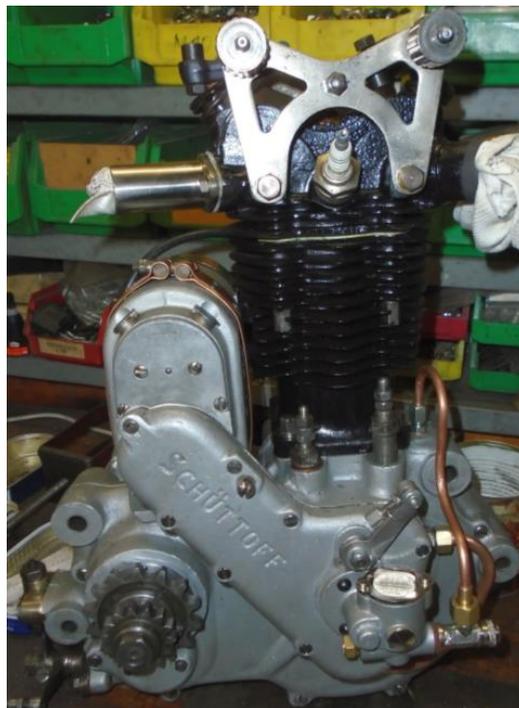
So, nun konnte der Motor fertig montiert werden.

Das Anschlußrohr für den Vergaser wurde aus CrNi-Stahl gefertigt, da Edelstahl 50% der Wärmeleitfähigkeit von Stahl hat. Die Zündlichtmaschine wurde ebenfalls von einem Oldtimerliebhaber überholt.

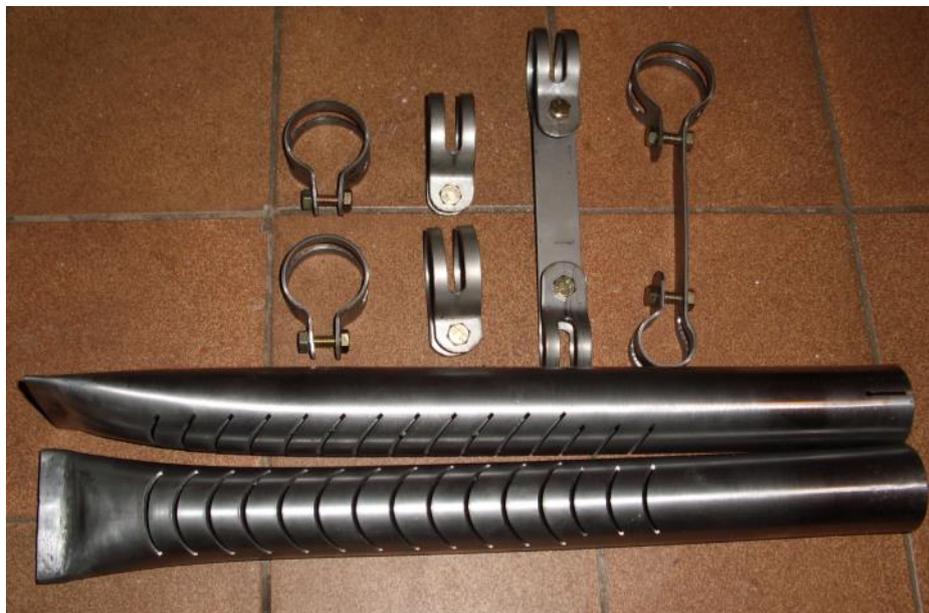
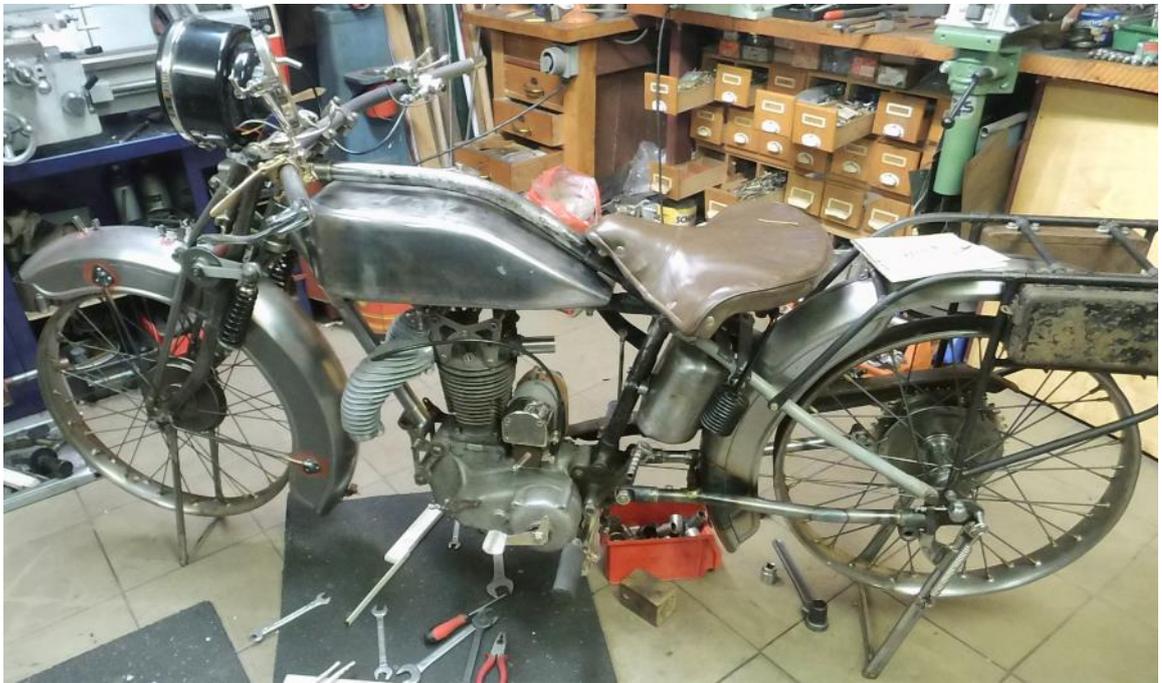
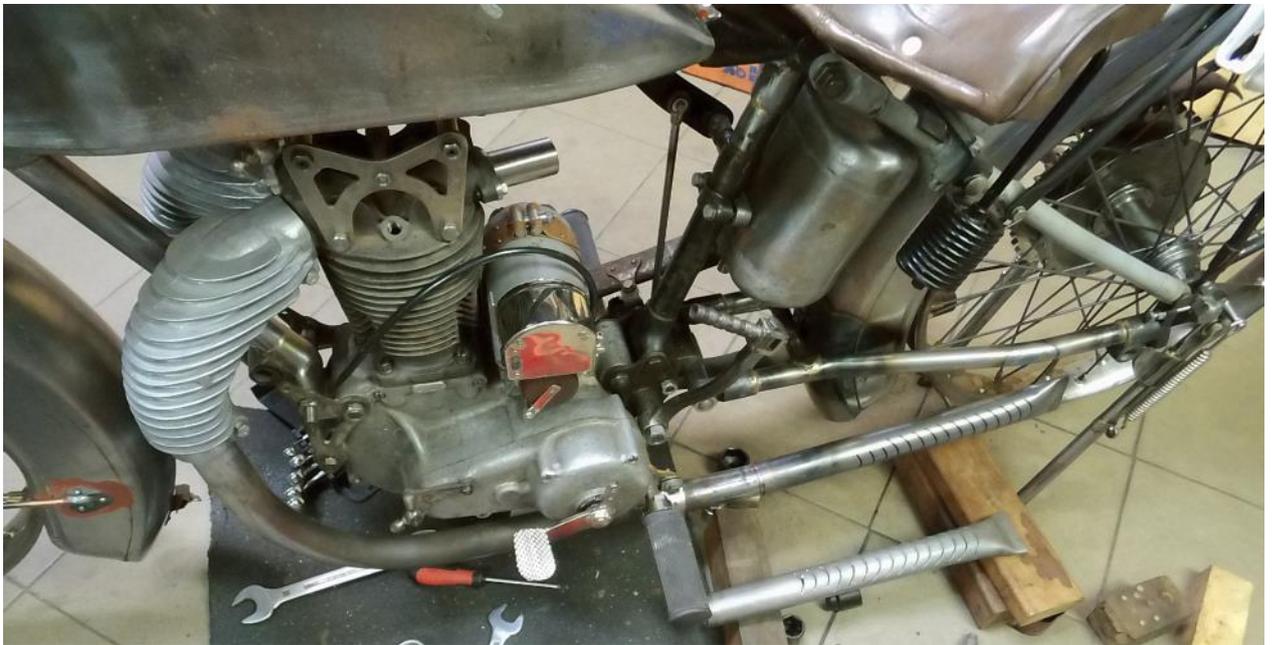
Nun ging es an die Anfertigung der Abgasanlage.

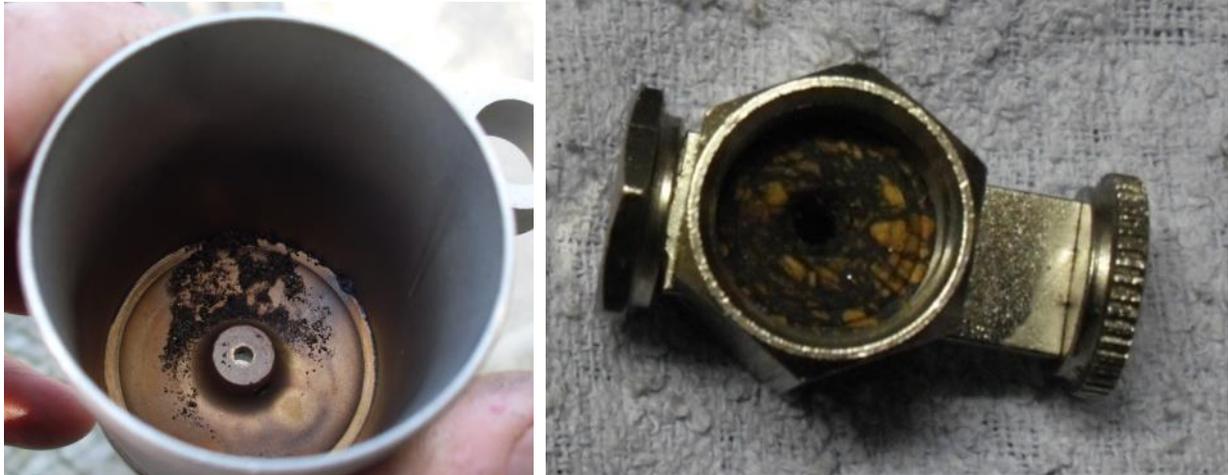
1. Auf Grund eines starken Rückschlages beim Antreten, ist die Schraube für den Tritt am Kickstarter abgebrochen und die Aufnahmen für den Tritt wurden total verbogen.
2. Der Leerlauf lässt sich nicht einregeln – Maschine tourt hoch. Ursache: Strahlgut im Vergaser. Der Lackierer hatte alle Teile, einschließlich Tank, vor dem Lackieren gestrahlt. Da es keine Information von Seiten der Lackiererei gab, und der Tank vor dem Lackieren innen beschichtet wurde, bin ich davon ausgegangen, der Tank ist sauber. Jetzt wurden Tank und Öltank demontiert, ausgewaschen und ein neuer Kraftstofffilter eingebaut.

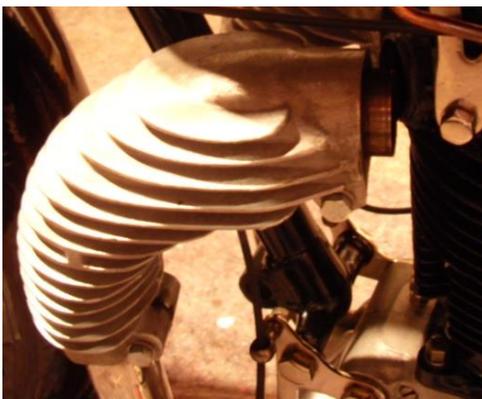
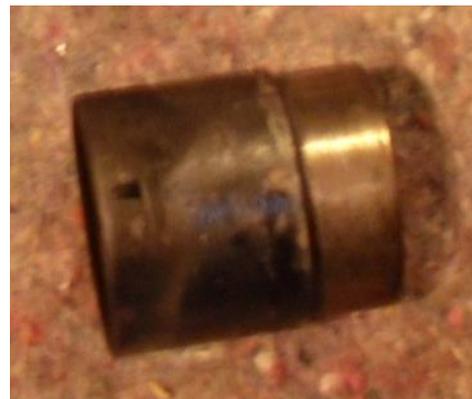
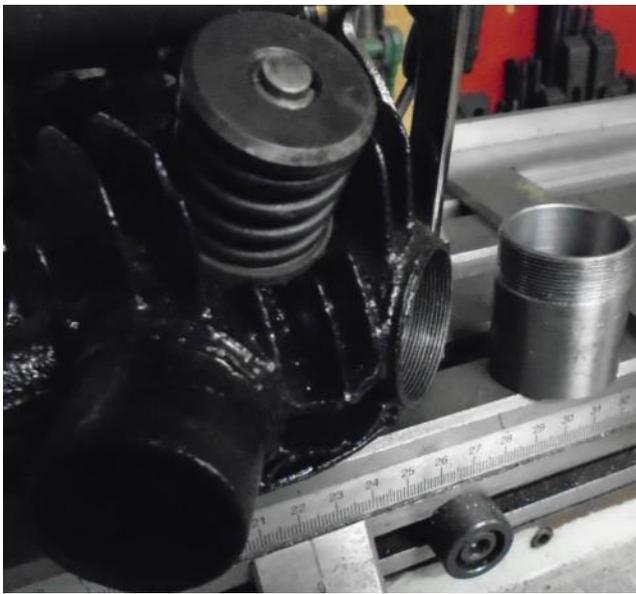
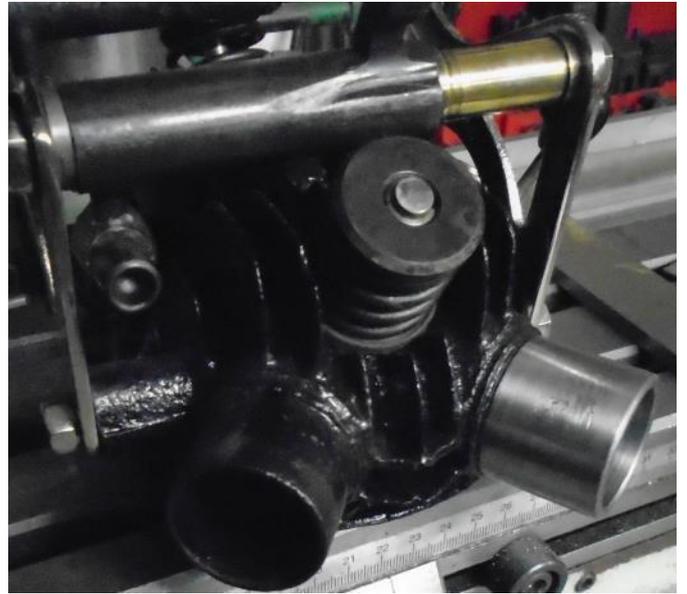
4. Nach ca. 50 Meter Fahrt hat sich der Auspuffstutzen am Zylinderkopf gelöst. Ursache: Pfusch, der Stutzen wurde nur eingepresst. Eine sachgerechte Reparatur ist, Gewinde in den Zylinderkopf schneiden und einen neuen Stutzen einschrauben

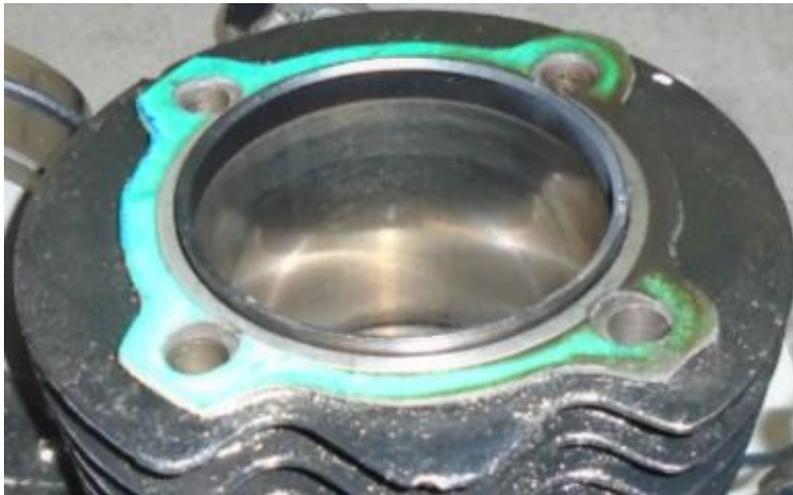
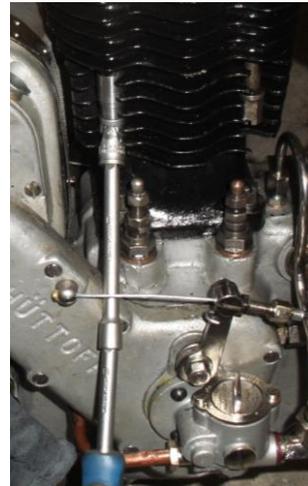
5. Die Aufnahme für die Stößelstange im Steuerhebel für Auspuffventil ist abgebrochen Ursache: andere Stößelbewegung durch Nachbausteuerhebel (zu tiefe Bohrung in der Aufnahme, dadurch Anschlagen der Aufnahmen an die Stößelstangen – Beanspruchung auf Biegung.
6. Leerlaufdüse im „NEU“- Überholtem Vergaser verstopft!
7. Motor springt nicht an. Die Vermutung, der Motor zieht Fremdluft. Nach Demontage des Zylinderkopfes, war der Grund gefunden. Der Zylinderkopf lag nicht richtig an. Mit dem Maulschlüssel lassen sich die Zylinderkopfschrauben nicht fest genug anziehen. Mit einer überdrehten Nuss, einer Verlängerung und einem Kreuzgelenk lassen sich die Schrauben richtig fest anziehen.

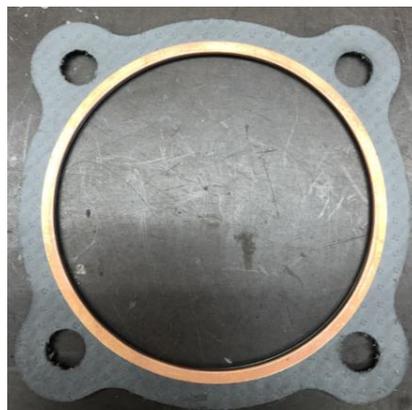
Aus Mangel einer neuen Zylinderkopfdichtung, wurde ein Hersteller gesucht und gefunden.

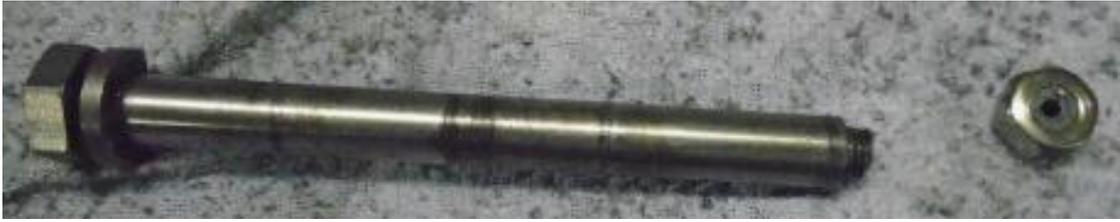
9. Mutter an den Führungsbolzen der Steuerhebel nachgezogen und dabei das Gewindestück abgebrochen. Neuen Führungsbolzen für Steuerhebel angefertigt.

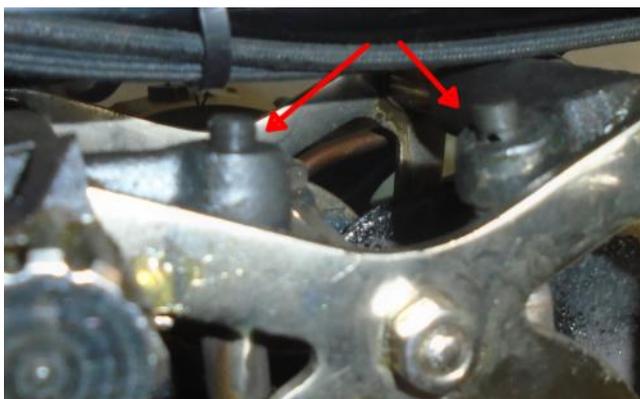
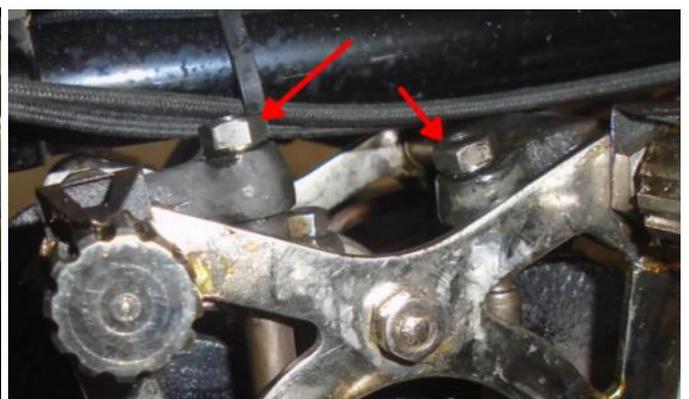
20. Motor läuft nicht im 3. Gang mit einer 110 er Düse. Gleiche Zündeneinstellung 120ger Düse, Motor läuft ca. 50 bis 70Km/h
21. Ursache für schlechtes Verhalten des Motors gefunden: Beide Muttern M7x0,75 von den Steuerhebeln verloren. Damit waren die Aufnahmen für die Stößelstangen lose und die Ventilsteuerung stimmte nicht. Nach dem Festziehen der Aufnahmen für die Stößelstangen mit neuen Muttern und Korrektur des Ventilspiels, lief die Maschine ohne Beanstandung. Es war ein Unterschied wie Tag und Nacht.

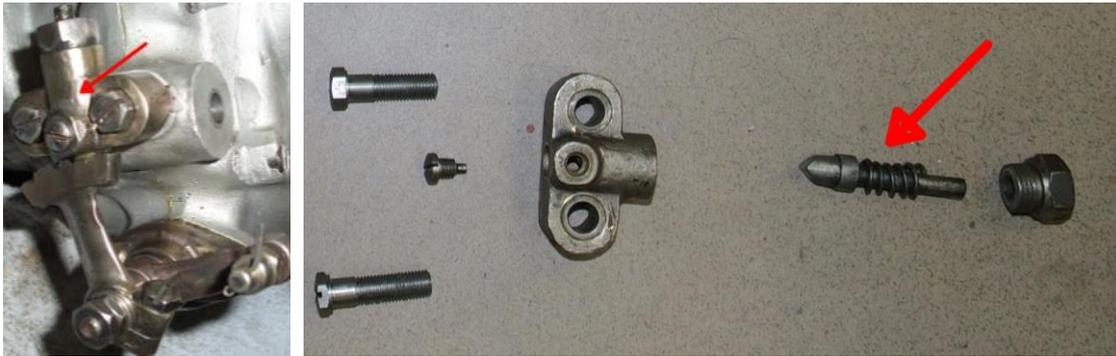
22. Der 2.Gang springt bei Belastung heraus. Feder in Schaltarretierung verstärkt. Dadurch Mangel abgestellt.

Die vorhandene Feder war viel zu schwach.
